**UTLÅTANDE ÖVER SÄRSKILD BESIKTNING****BRF SKOGSBRYNET, VALLENTUNA****SVAMPSKOGSVÄGEN 148, 150, 152, 154, 156  
186 55 VALLENTUNA****Typ av besiktning**

Besiktning utgången av 10 åriga ansvarstiden

2019-12-03

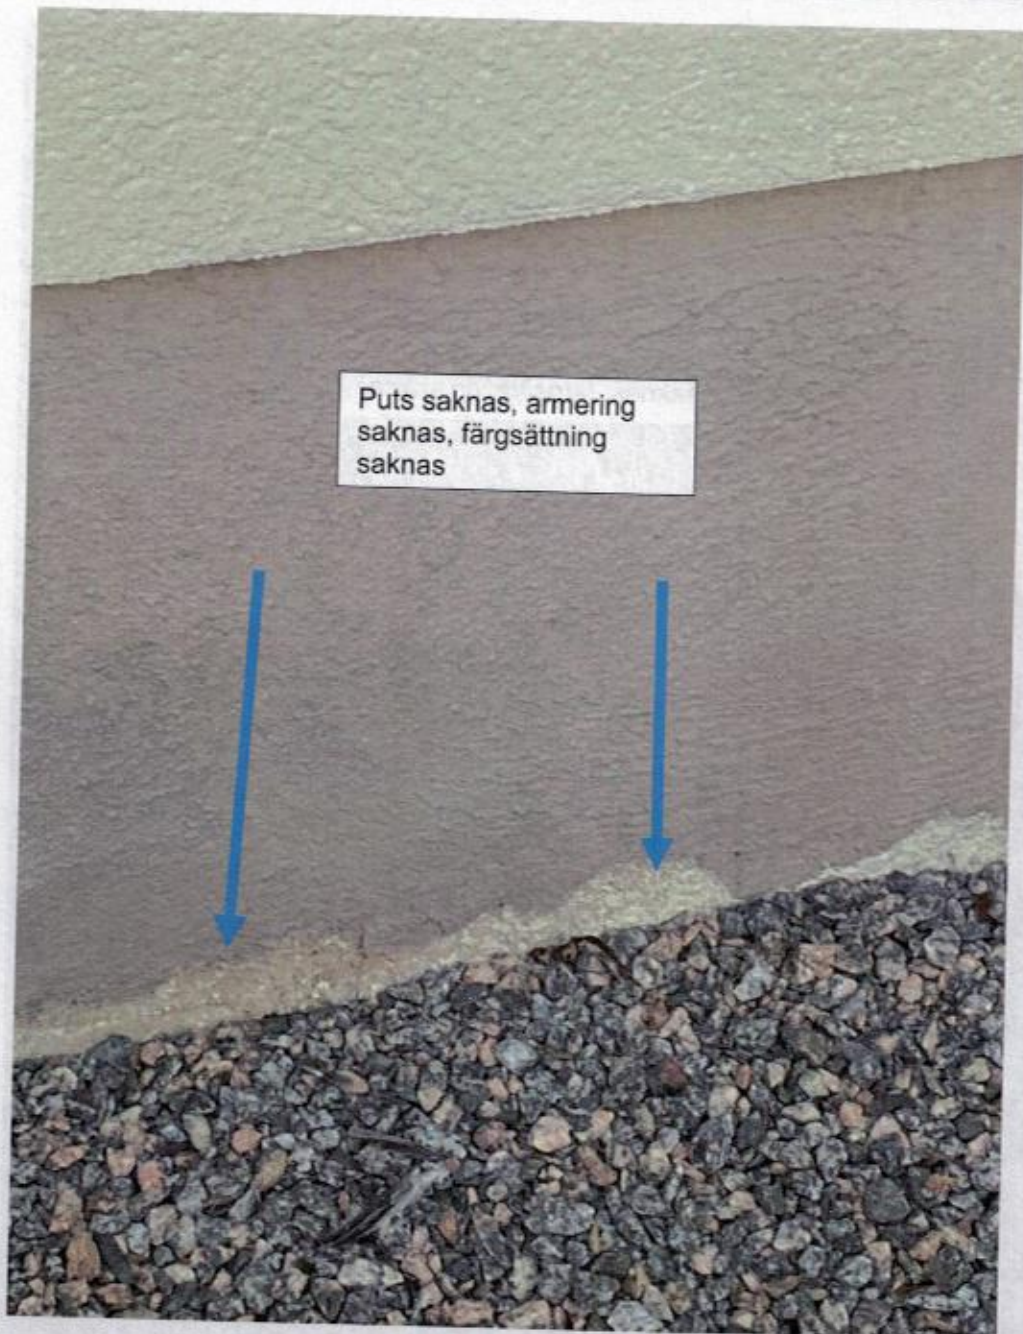
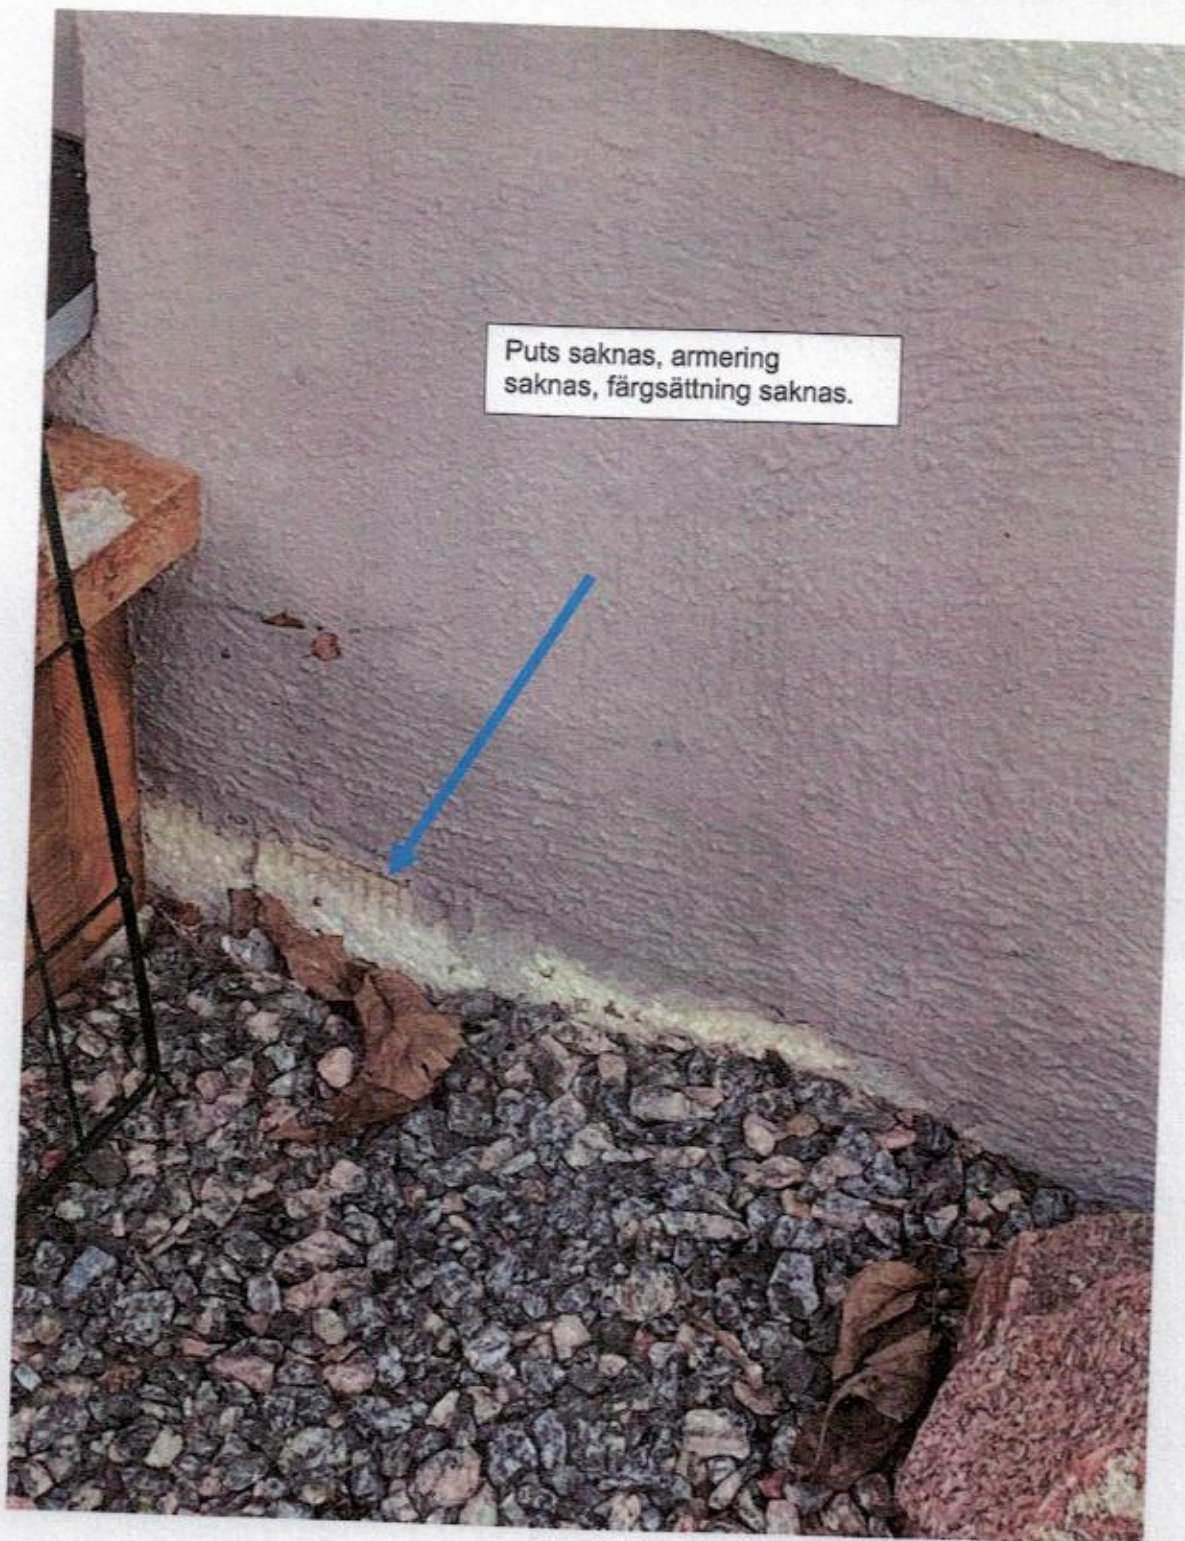
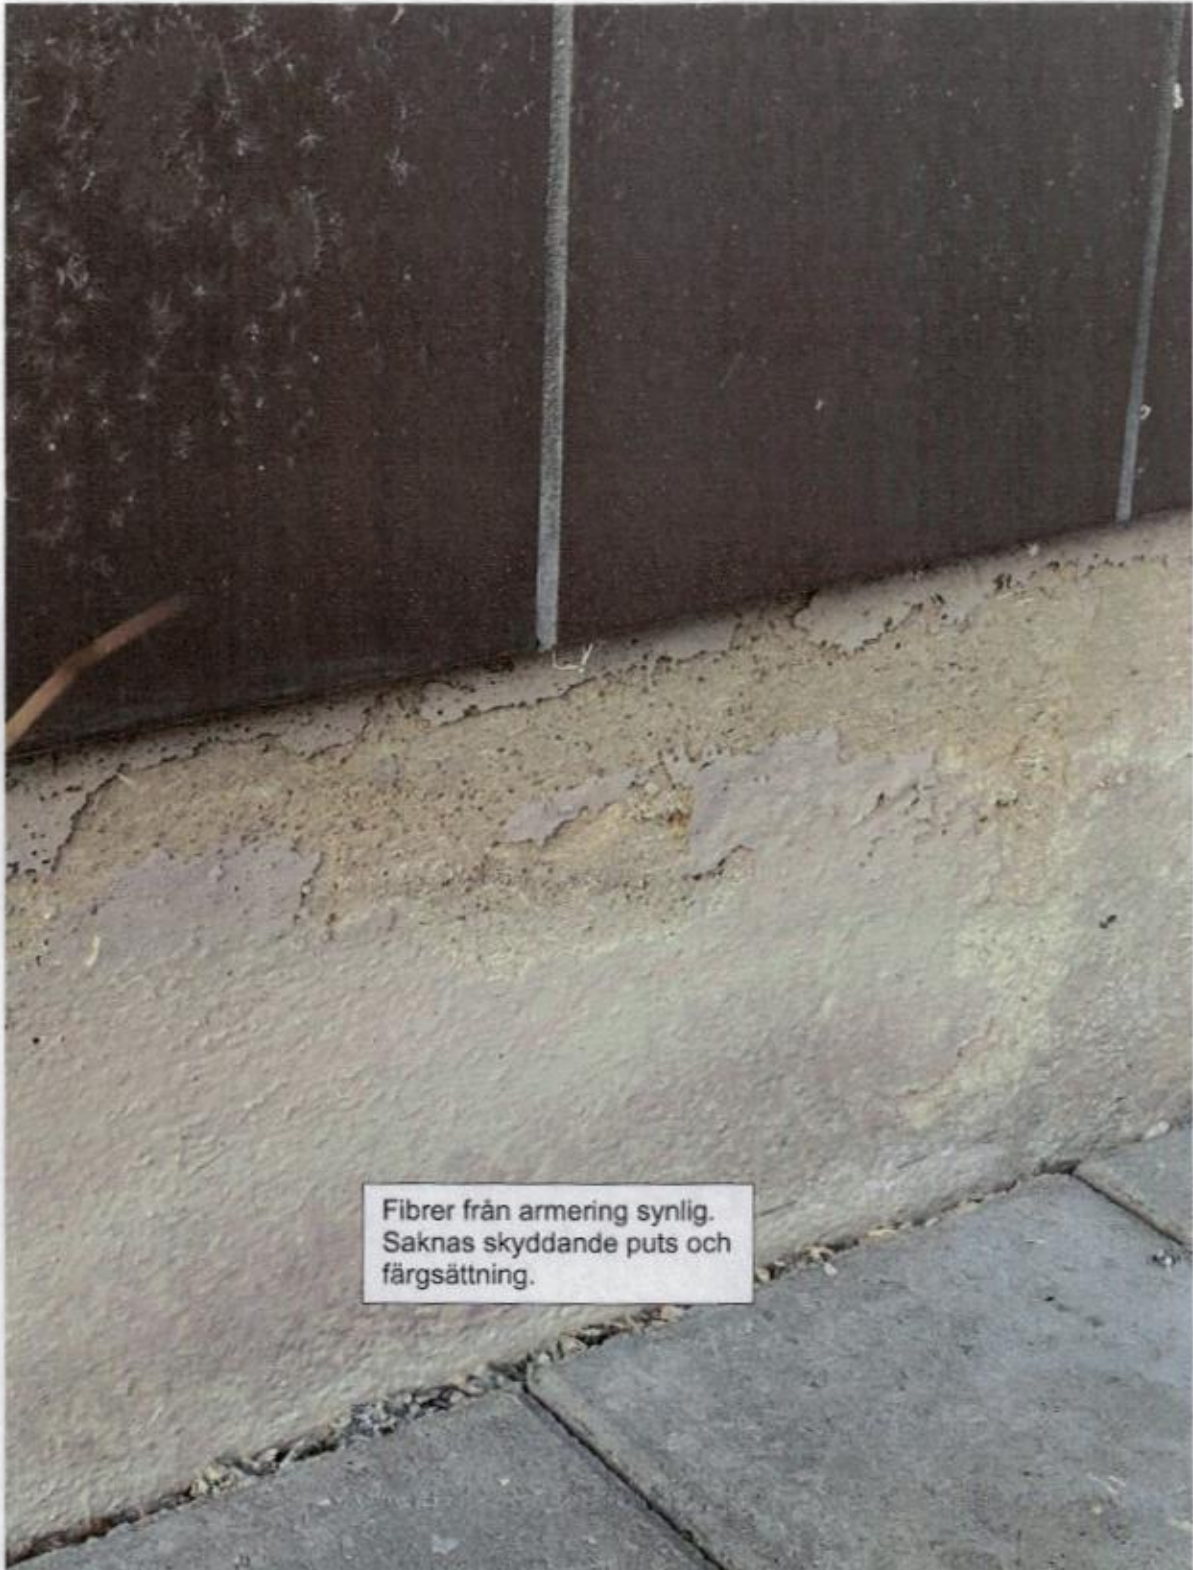
Sockeln har brister båda husen.

Armering, putsning och färgsättning har inte utförts hela sockeln mot marken.  
Detta har dolts av singel runt husen.  
Marken har sjunkit, därmed har bristande arbeten blottats.

Att marken sjunkit är ett fel, det är tecken på bristfällig packning.

Sockel är extra utsatt för nederbörd och smutsstänk, rekommenderad sockelhöjd är minst 200 mm.

En sockel putsas med en hårdare typ av puts än fasaden, en cementbaserad puts.  
Detta för att skydda sockeln mot vattengenomträngning.  
Även färgsättning skall vara väl mättad för att uppnå en så tät sockel som möjligt.

Effekten av fel blir dels att vatten transporteras kappelärt mellan puts och cellplastisolering och orsakar skador på putsen. Dels att vatten tränger igenom färg och puts då den inte är mättad och orsakar skador.

Fibrer från armering synlig.  
Saknas skyddande puts och  
färgsättning.

- Man bör krasa bort singel till underkant sockel.
- Komplettera puts samt färgsätta sockeln med en sockelfärg.
- Återställa singel mot sockel till sockelhöjd 200 mm.

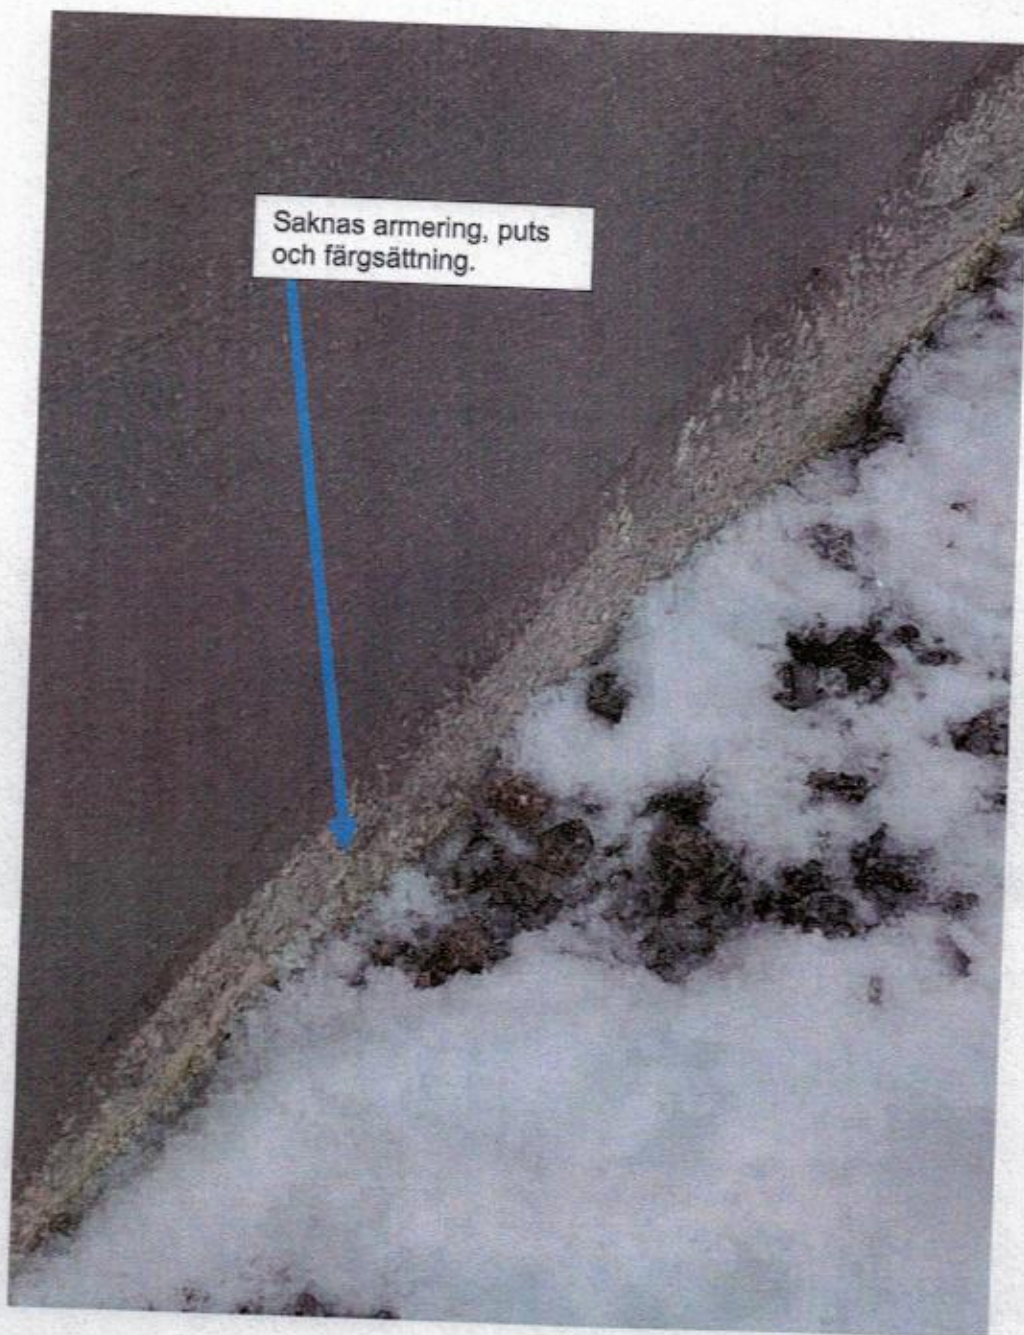
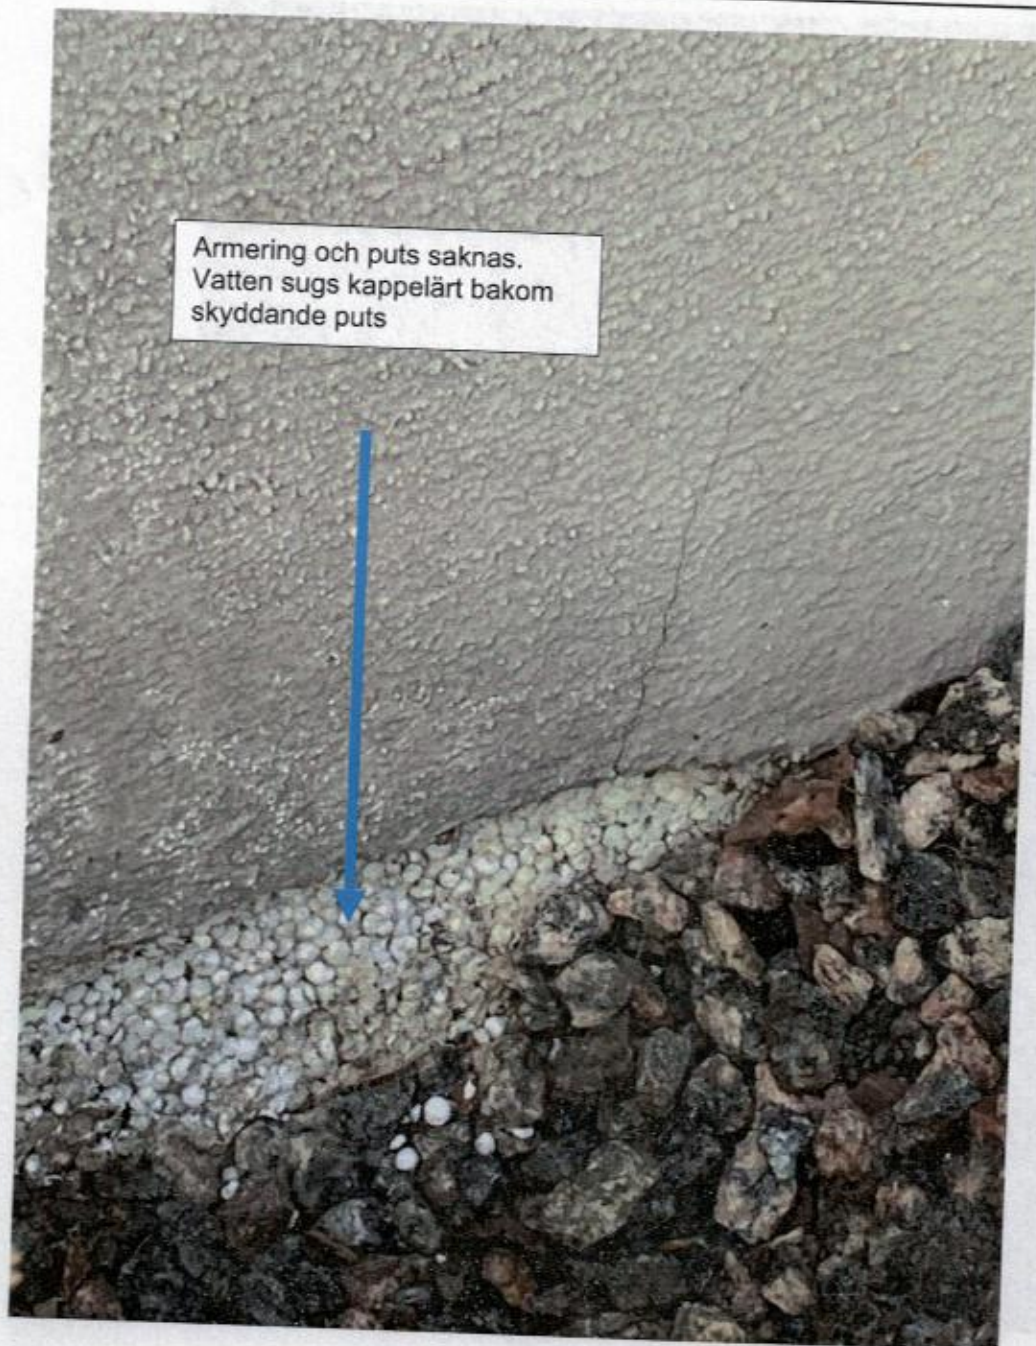
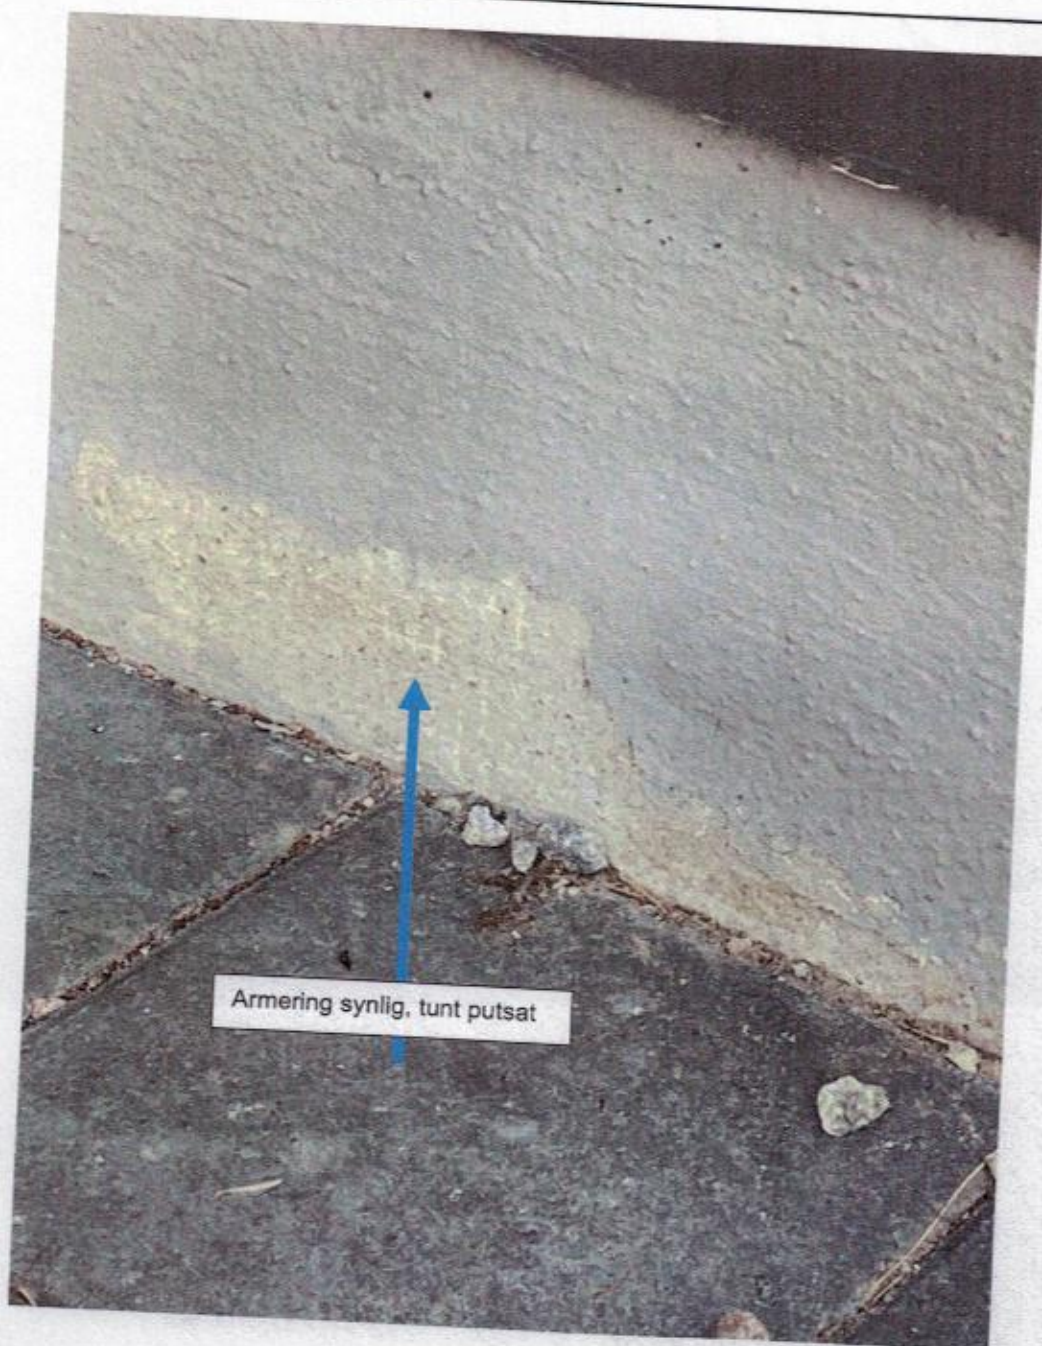
Armering synlig, tunt putsat

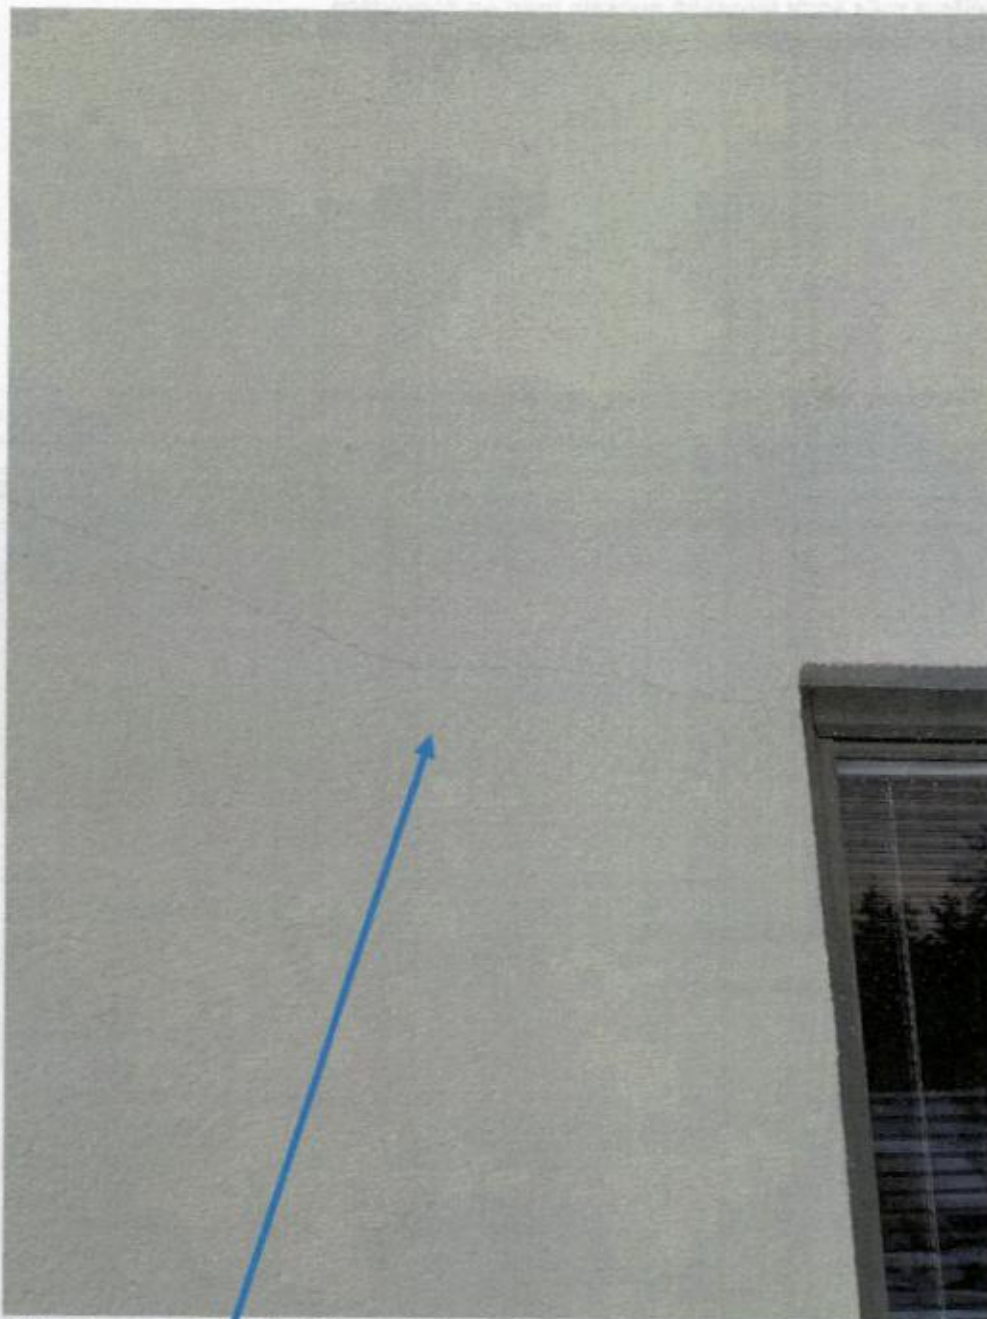
Spricka i fasad fönster intill port 154.

Utvidgning av betongvägg på 8 m:

30x8000x0,000012=3 mm.

Fönster vid port 154 spricka i fasaden.

Det är svårt att göra något åt rörelser i efterhand. Det går att skapa s k rörelsemån i form av rörelsefogar men ingreppet bör ske i samband med andra större åtgärder.  
Öppna sprickor skall dock aldrig lämnas utan åtgärd.
